## Infierno en la torre

Escrito por Jaime A. Moncada, PE, SFPE

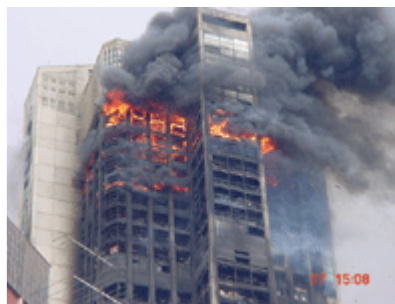
El fuego alcanza el piso 47

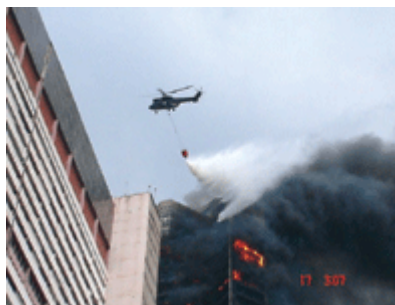
Un helicóptero intenta refrigerar el incendio con cubetas para incendios forestales.

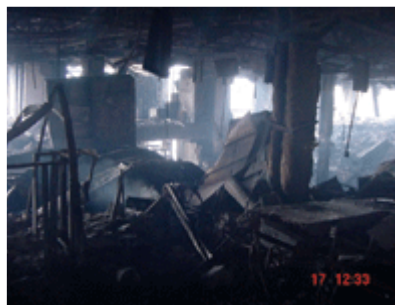
Los bomberos que se retiran del edificio, toman una foto de un colapso parcial en el piso 35
